正常運転点検ポイント

エアマスター トライセルE

CR-330/CR-333 共通

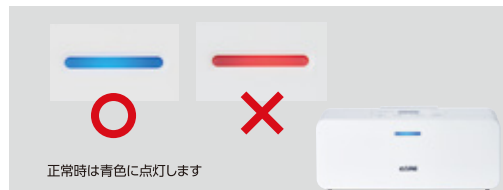
1. 光サインが赤く点灯していませんか?

エアマットレスの内圧・ポンプ内などに異常がある場合に、ポンプの光サインが赤く点灯します。点灯している場合は、ポンプのコントロールパネルに表示されるエラーコードに応じて下記の点検を行って下さい。点検後、電源プラグを抜き差しして下さい。

エラーコード	対処方法
[E 01] が表示	圧力センサの動作が正常でない可能性があります。→ 3 へ
[E 02] が表示	電磁弁の動作が正常でない可能性があります。→ 3 へ
[E 03] が表示	エアマットレスの内圧が正常でない可能性があります。→ 3~7 へ

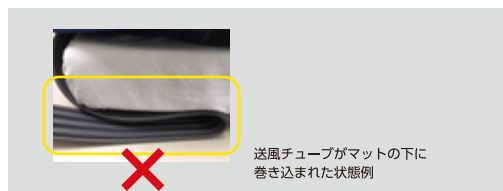
3. 送風チューブが折れ曲がっていませんか?

ベッドシーツ等と一緒に送風チューブがマットレスの下に巻き込まれて折れ曲がっていないかお確かめ下さい。×の場合は、送風チューブのよじれや折れ曲がりを直して下さい。

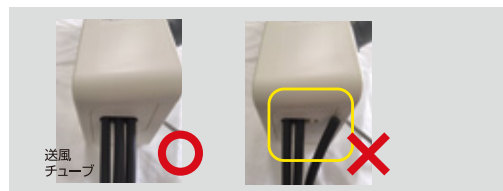
4. 送風チューブが専用ポンプから外れていませんか?

送風チューブが3本とも専用ポンプの差込口に差し込まれているかお確かめ下さい。×の場合は、送風チューブを差込口にしっかり差し込んで下さい。
