正常運転点検ポイント

エアマスター トライセルE

CR-330/CR-333 共通

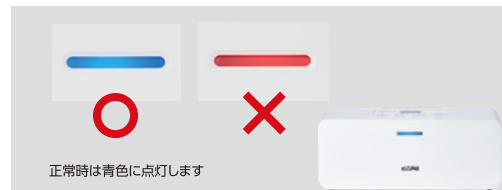
□ 1. 光サインが赤く点灯していませんか?

エアマットレスの内圧・ポンプ内などに異常がある場合に、ポンプの光サインが赤く点灯します。点灯している場合は、ポンプのコントロールパネルに表示されるエラーコードに応じて下記の点検を行って下さい。点検後、電源プラグを抜き差しして下さい。

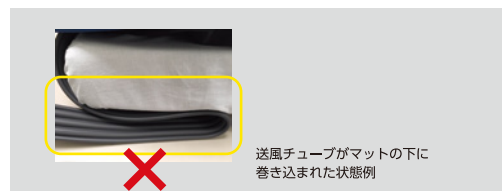
□ 3. 送風チューブが折れ曲がっていませんか?

ベッドシーツ等と一緒に送風チューブがマットレスの下に巻き込まれて折れ曲がっていないかお確かめ下さい。×の場合は、送風チューブのよじれや折れ曲がりを直して下さい。

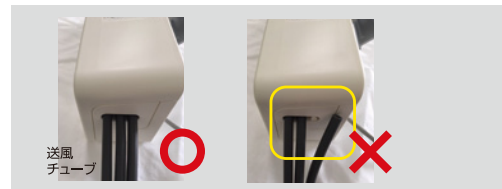
□ 4. 送風チューブが専用ポンプから外れていませんか?

送風チューブが3本とも専用ポンプの差込口に差し込まれているかお確かめ下さい。×の場合は、送風チューブを差込口にしっかり差し込んで下さい。
